Klinte Strand – et ægte bondeprojekt med happy end

Klinte Strand

Inddæmning af 105 hektar i det sydvestlige hjørne af Næraa Strand på Nordfyn fra 1924, hvor 25 lodsejere gik sammen om projektet i samarbejde med Hedeselskabet.

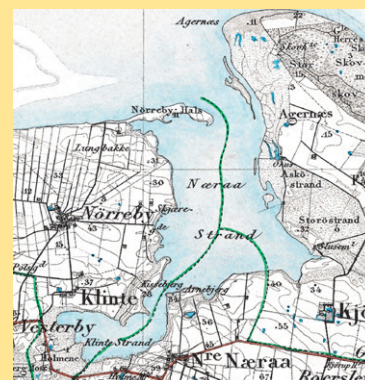
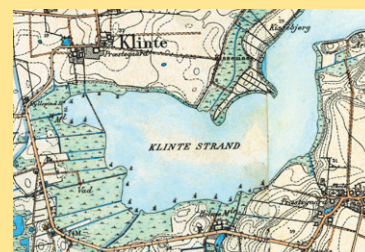
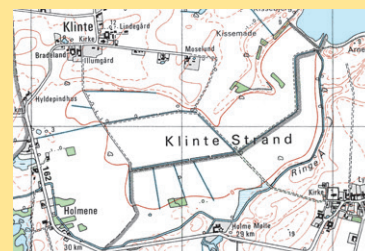
Kortene er fra 1870, 1885 og 1982.

Gårdmændene Chr. Jørgensen og L. Nielsen havde med kongelig bevilling af 24. marts 1866 forsøgt at inddæmme en lille bugt helt inde i bunden af Klinte Strand, men dæmningen holdt ikke. Efter få år var den blevet gennembrudt af fjorden og de otte tønder land (4,4 hektar) atter oversvømmet. Dæmningen blev aldrig udbedret, men resterne ses på 1885-målebordsbladet, hvor den opstillede pumpemølle også er anført.

Videre fremgår det af rapporten, at den mistrøstige tilstand er uændret i forhold til en tidligere indberetning fra 1891. Inddæmningen var dog aldrig blevet matrikuleret, og dæmningen er tilsyneladende helt bortskyllet på målebordsbladet fra 1918. Samme år blev der taget et nyt initiativ, og denne gang lykkedes landvindingen til fulde.

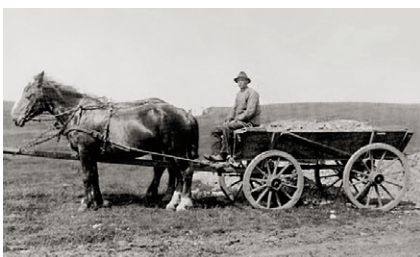
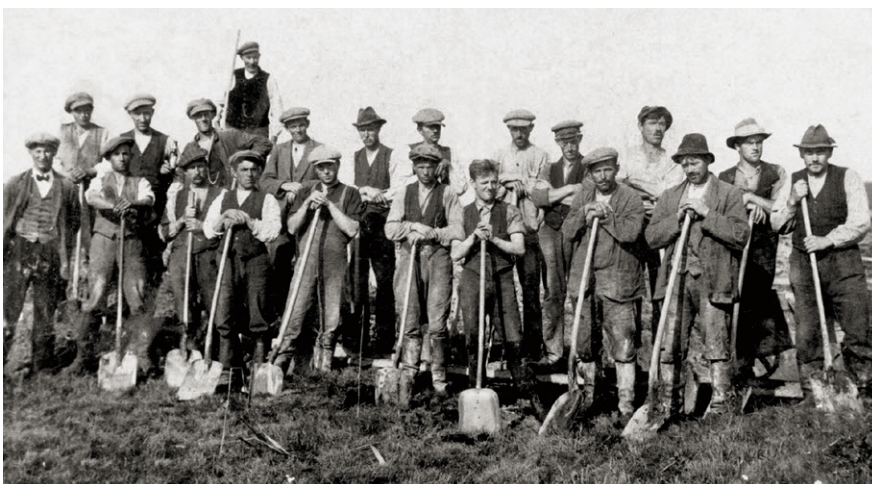
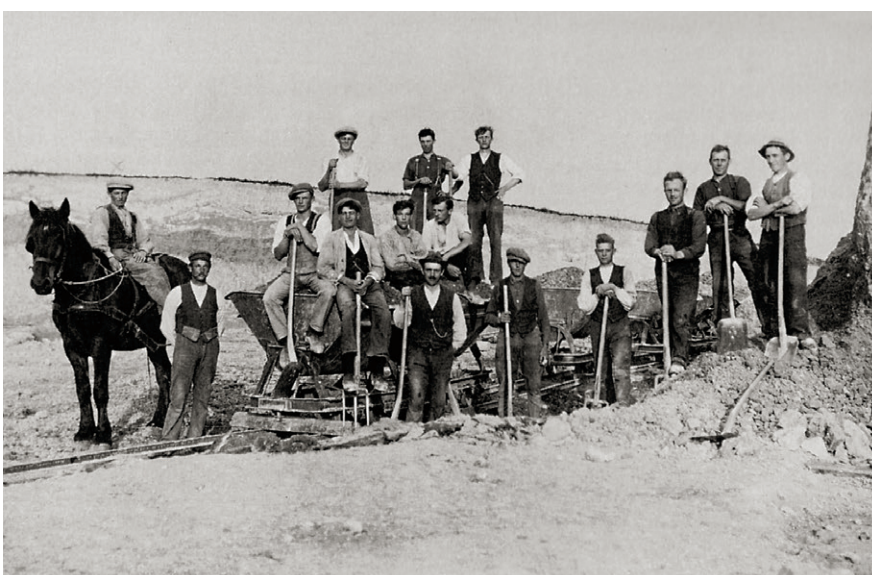
Traditionelt blev jordfyldet til datidens dæmninger gravet ud med håndkraft og transporteret frem til byggepladsen i trillebør eller med hestevogn (øverst), men i 1924 blev der anvendt tipvogne til at køre jord ned fra Arnebjerg og ud på dæmningsanlægget (nederst). Inde ved Holme Bro blev landkanalen og dens diger dog lagt op med skovl og trillebør (i midten). Fotos: Lokalhistorisk Arkiv for Otterup og Omegn (øverst og nederst), privateje (midten).

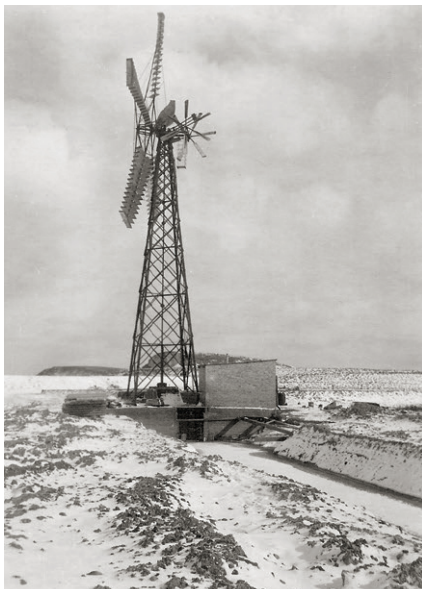
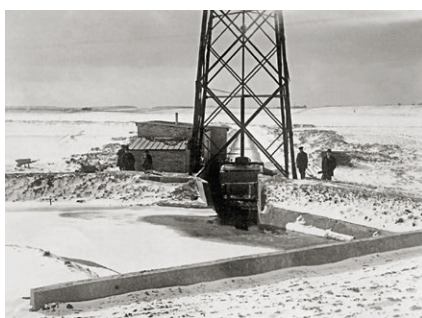
Anlægget ved Klinte Strand bestod af en femvinget klapsejlsvindmotor, der trak en vandsnegl i en støbt betonkumme. Som ekstra pumpekraft, når der herskede vindstille i længere perioder, var der opstillet en Tuxham 18 Hk dieselmotor, der drev en centrifugalpumpe. Fotos: Hedeselskabet, 11. marts 1925.

En 1700 meter lang hovedafvandskanal med bundkote i -2,85 meter skulle føre drænvandet frem til pumpeanlægget. Det bestod af en vindmotor, der trak en vandsnegl, og en råoliemotor, der trak en centrifugalpumpe.

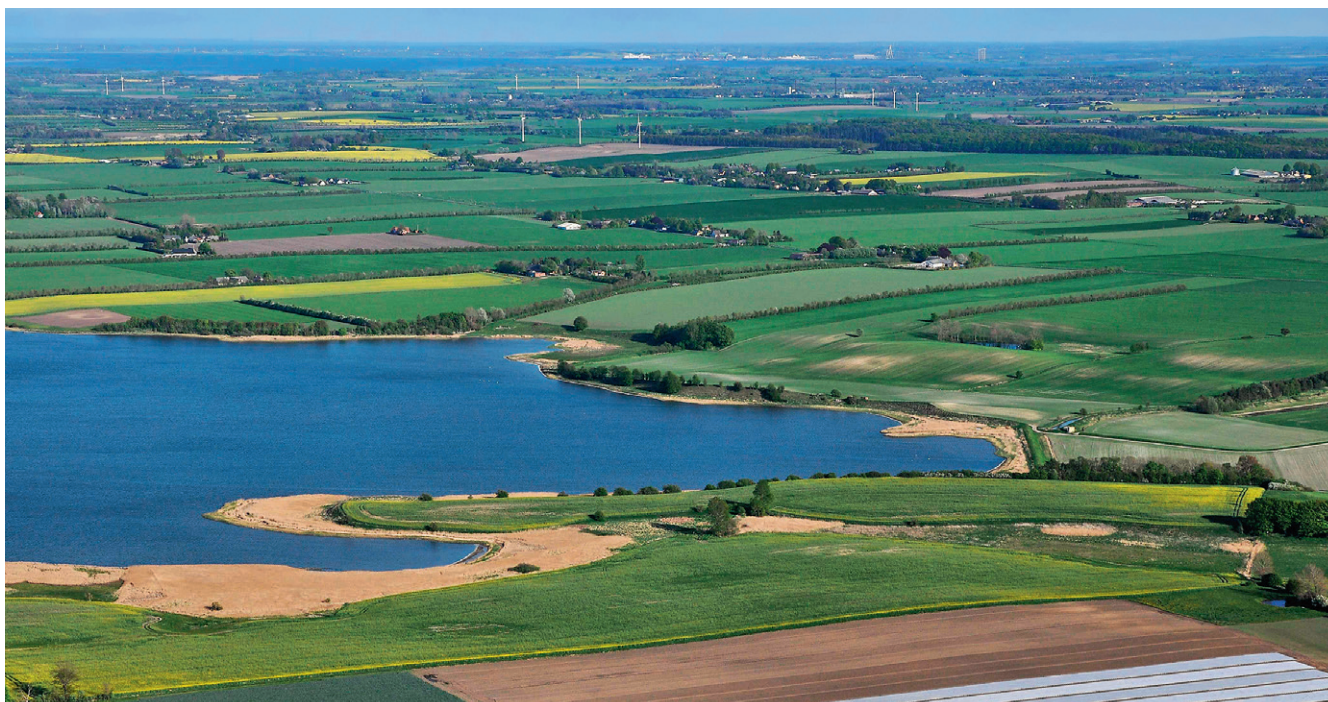
De lyse forårsmarker i Klinte Strand Inddæmningen (til højre i billedet) afslører oprindelsen som sandet fjordbund, men ellers er det kun pumpehuset og den centrale afvandingskanal, der fortæller forhistorien om den succesrige inddæmning af fjorden. En enkelt gang har der været oversvømmelser, og de kom ikke fra fjorden. I det tidlige forår 1947 blev Ringe Å stoppet af isskosser, så vandet løb over ådiget og oversvømmede hele inddæmningen, hvor kun hegnspælene stak op. Vandet ødelagde både møllen og dieselmotoren, men en fingersnild mand fik koblet en traktor på pumpeknægen, så man kunne få vandet ud, mens vindmotor og dieselanlæg var til renovering. Foto: Viggo Lind, 2. maj 2011.

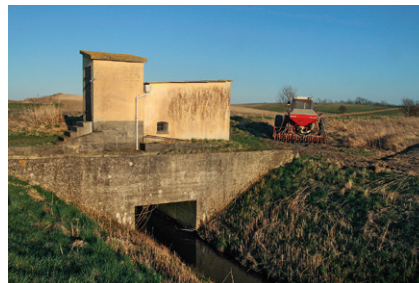
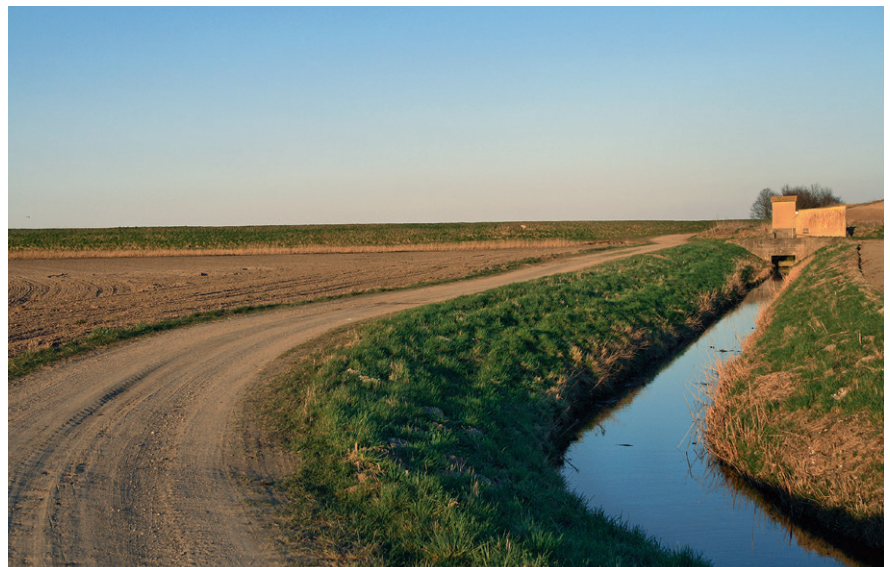
Den velholdte afvandingskanal ligger stadig som trukket efter en snor og dræner effektivt Klinte Strands marker. Som det kan anes til højre i det store billede, var der ingen krav om hverken to meter bræmmer eller ti meter randzone i foråret 2012, da billedet blev taget. Det gamle pumpehus fra 1924 (bygningen til højre på det lille billede) er bevaret, mens »tårnet« til venstre stammer fra 1962-renoveringen. Det huser pumpen i dag.

Det gik ud på at opføre et nyt pumpehus som tilbygning (tårnet) til det eksisterende med dieselmotoren. I det nye hus skulle der installeres en 15 hk elmotor og en pumpe med en ydeevne på 150 liter vand i sekundet ved en løftehøjde på 2,5 meter. Pumpen skulle kunne sænke vandspejlet i pumpekanalen til kote -2,6 meter.

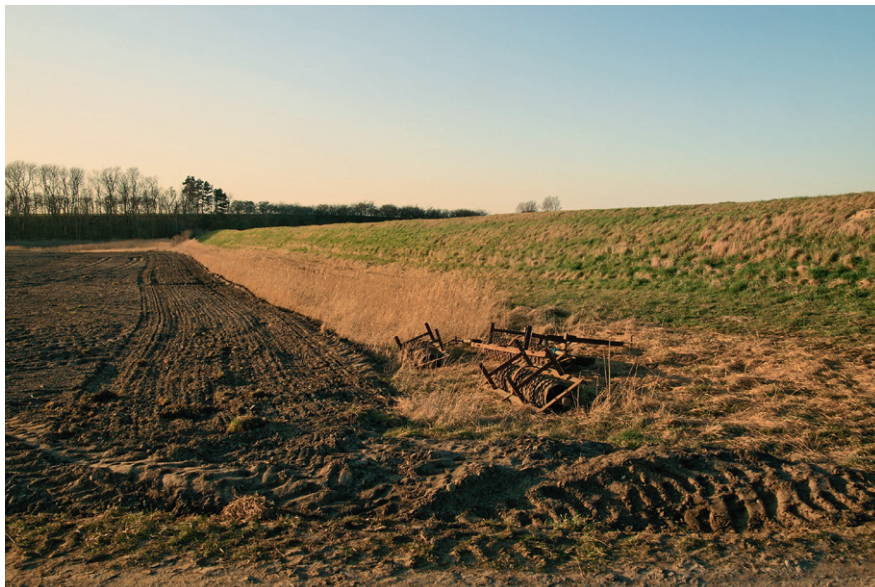
Bag den snorlige dæmning dyrkes fjordbunden stadig intensivt med gode resultater, selvom markniveauet ligger i kote -1,2 meter. Det skyldes bl.a., at anlægget i sin tid blev projekteret med en større afvandingsdybde, end man almindeligvis stillede sig tilfreds med. I 1999 blev grundvandsdybden målt til 1,15 meter under markoverfladen, hvilket giver en effektiv dræning.
